# Complicaciones de fracturas reparadas con placas y tornillos

## En portada SOLUCIÓN DE FRACTURAS COMPLICADAS

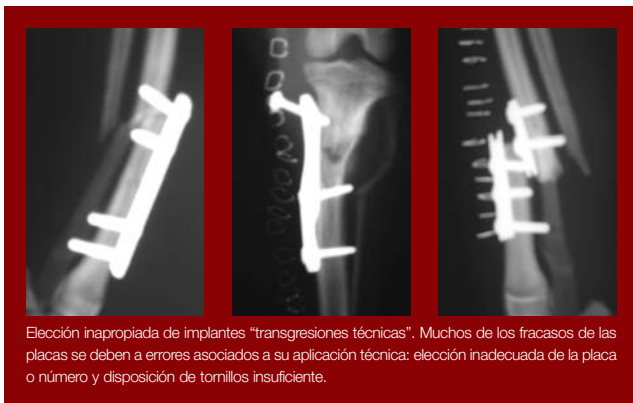
Elección inapropiada de implantes "transgresiones técnicas". Muchos de los fracasos de las placas se deben a errores asociados a su aplicación técnica: elección inadecuada de la placa o número y disposición de tornillos insuficiente.

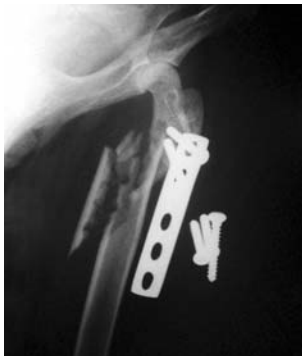
Fracaso de implante en la reparación de una fractura de fémur en un caso de un gato con osteoporosis asociada a fallo renal crónico avanzado.

**El aflojamiento precoz de los tornillos puede asociarse a alteraciones de la técnica quirúrgica, exceso de carga mecánica por parte del paciente o densidades óseas alteradas, como en el caso de huesos de naturaleza esponjosa u osteoporosis.**

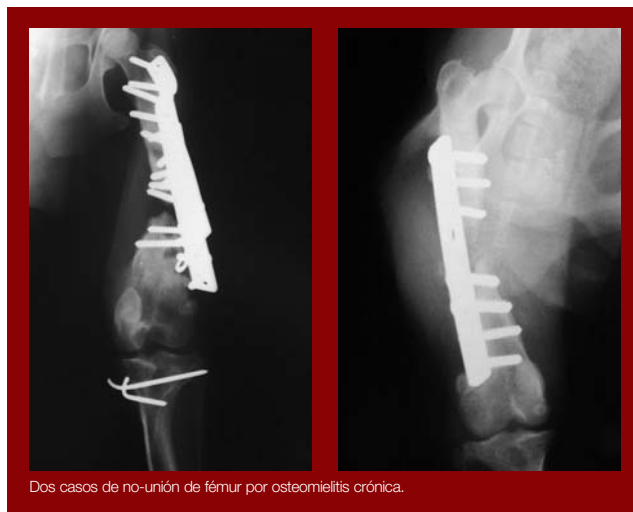
Dos casos de no-únión de fémur por osteomielitis crónica.

La osteomielitis asociada a implantes metálicos retrasa y dificulta la cicatrización de la fractura, llegando en determinadas situaciones a estresar el implante y provocar su rotura. La contaminación de una placa puede producirse en el momento de su aplicación pero también hay ocasiones en que estas contaminaciones pueden aparecer diferidas en el tiempo. La presencia de osteomielitis agresiva, asociada a una placa, puede provocar retrasos importantes de la cicatrización o incluso terminar en un proceso de no-uniión de dicha fractura.

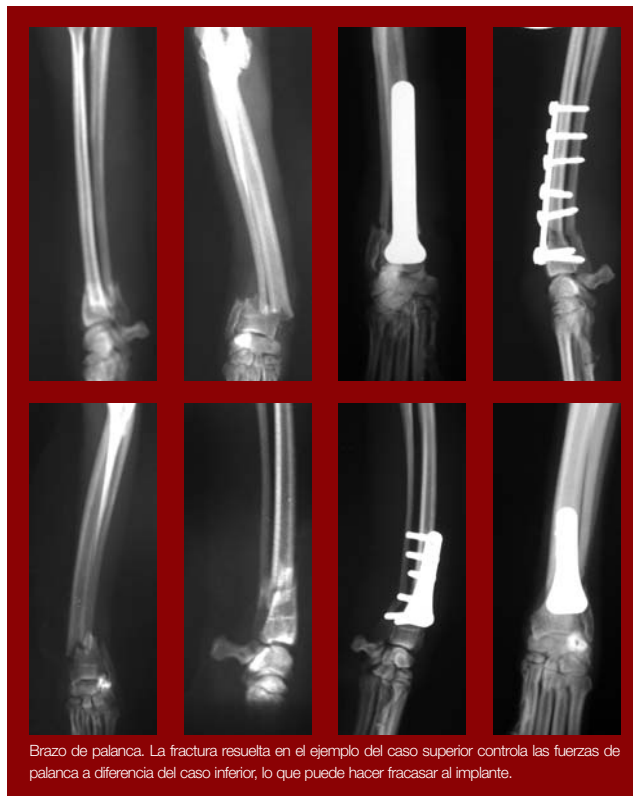
Brazo de palanca. La fractura resuelta en el ejemplo del caso superior controla las fuerzas de palanca a diferencia del caso inferior, lo que puede hacer fracasar al implante.

La longitud del hueso desde la fractura hasta la articulación actúa como brazo de palanca. En animales de huesos largos este efecto de brazo de palanca puede ser suficientemente importante como para fatigar la placa. En estos casos puede ser necesario añadir más de tres tornillos a cada lado del implante.

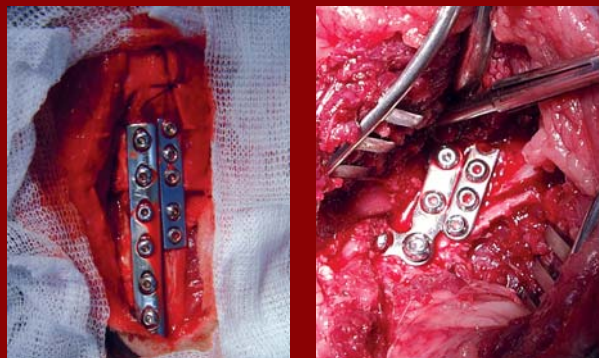
La combinación de dos placas en paralelo puede ser útil sobre todo en zonas de huesos planos como cuerpo de ilion, meseta tibial o escápula.

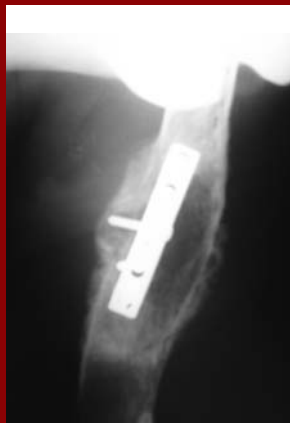
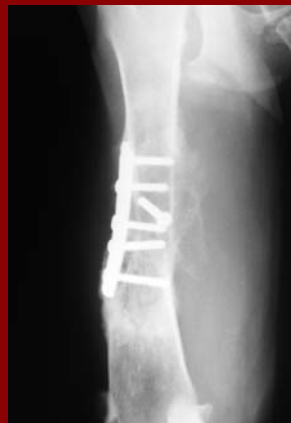
Osteosarcomas asociados a implantes metálicos, nueve años después de su aplicación.

La aparición de osteosarcomas asociados a placas es una complicación poco frecuente en traumatología veterinaria. Se han descrito casos de aparición de osteosarcomas en focos de fractura, normalmente varios años después de la aplicación de implantes metálicos, y hay autores que proponen la relación entre infecciones subclínicas de implantes metálicos y la aparición de tumores.

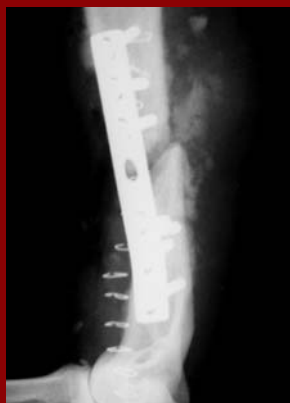
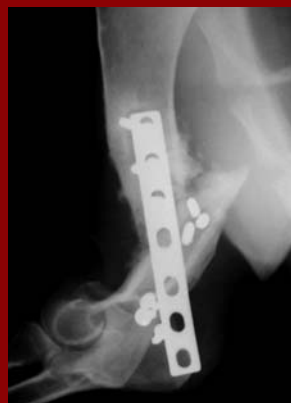
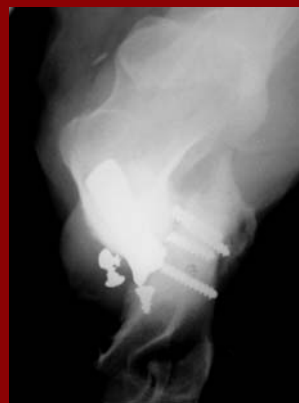
Fractura de tornillos.

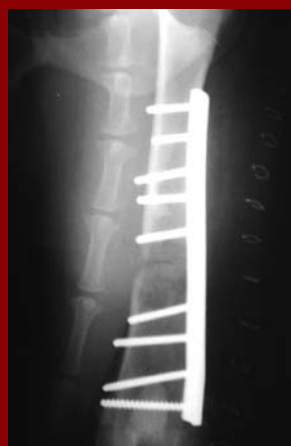
Fracaso de una placa por la presencia de un defecto óseo debajo de un agujero libre.

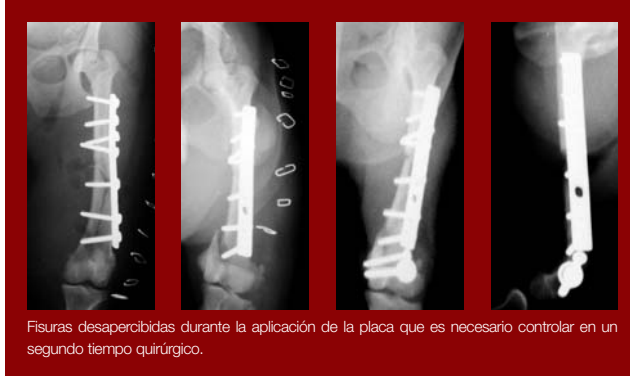
Fisuras desapercibidas durante la aplicación de la placa que es necesario controlar en un segundo tiempo quirúrgico.

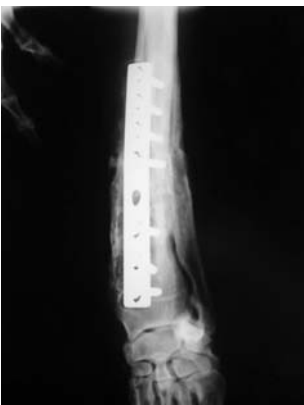
Un caso de osteomielitis crónica reactiva de bajo grado, en el que fue necesario retirar la placa cinco años después de la cirugía.

En otras ocasiones las infecciones que se asocian a las placas cursan de forma subclínica con infecciones de bajo grado y, pese a existir una correcta consolidación de la fractura, el animal parece tener molestias como episodios de cojera, lamido de la zona de piel directamente afectada, seromas, etc.

Las superficies metálicas sirven de albergue a los gérmenes y dificultan la actuación de los agentes antimicrobianos por lo que en muchos casos clínicos es necesario retirar los implantes para poder tratar adecuadamente la infección.

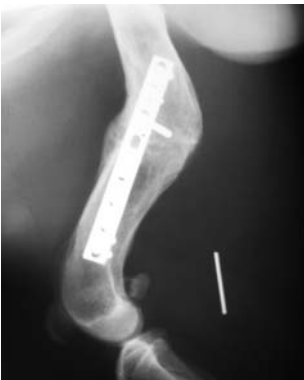
Alteración de la configuración ósea.

Las alteraciones de la normal configuración ósea pueden ser importantes cuando se utilizan placas de gran longitud y, sobre todo, si no se contornean de forma adecuada al perfil de la superficie ósea. En ocasiones placas mal posicionadas pueden causar alteraciones en la normal disposición anatómica del miembro.
